**Первоочередные противоаварийные работы по защите от  
несанкционированного доступа объекта культурного наследия  
регионального значения "Ансамбль жилых домов Жилой дом №7" по  
адресу: г. Воронеж, ул. Депутатская, д.7**

## **РАБОЧАЯ ДОКУМЕНТАЦИЯ**

## СОДЕРЖАНИЕ КНИГИ

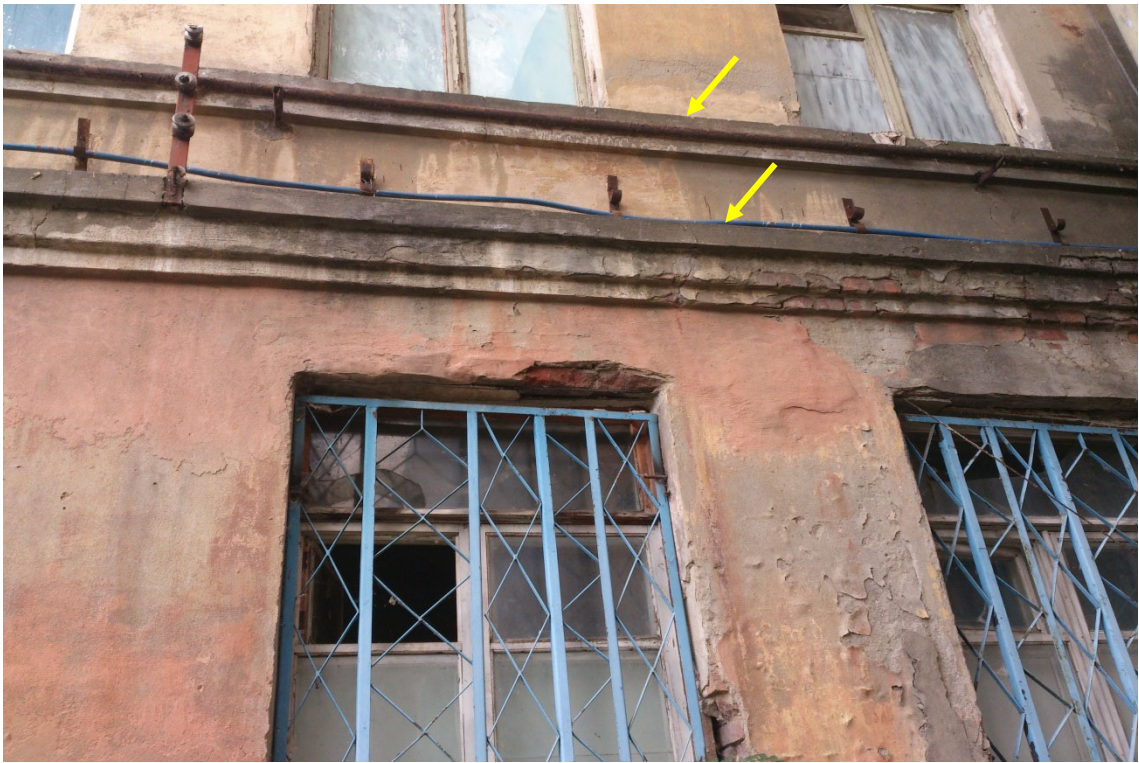
- выносные карнизы здания в большей части выполнены без отливов;
- коробление и разрушение отливов и фартуков, что способствует стоку воды по стенам и карнизам;

Фото 1. Отливы на выносных карнизах наружных стен отсутствуют

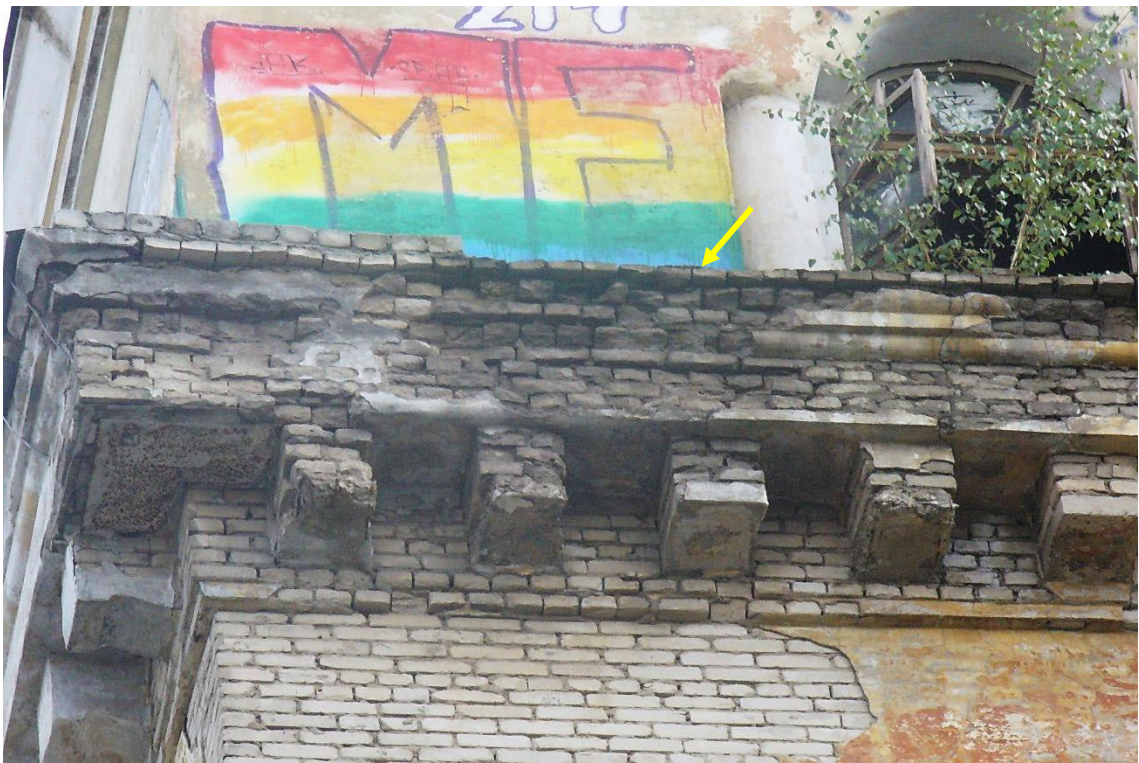
Фото 2. Отсутствие отливов и фартуков на выносном карнизе башни в осях 4-5.

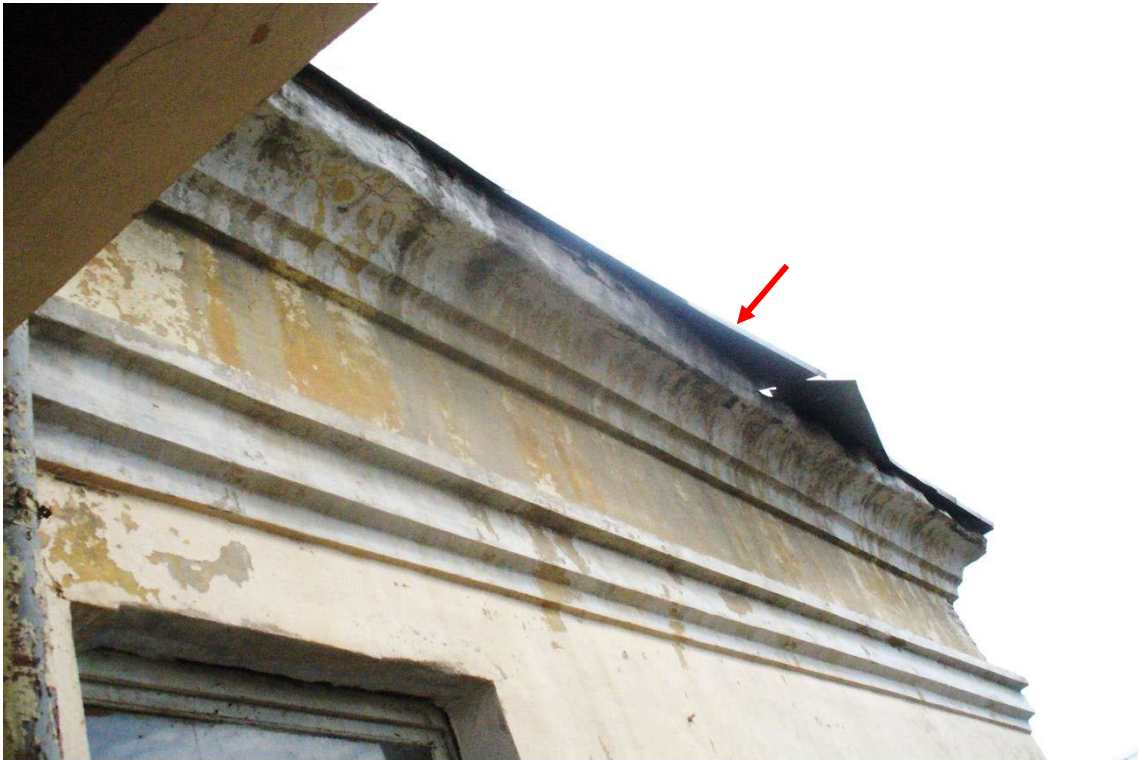
Фото 3. Расстройство и коробление отливов стены в осях 10-11.

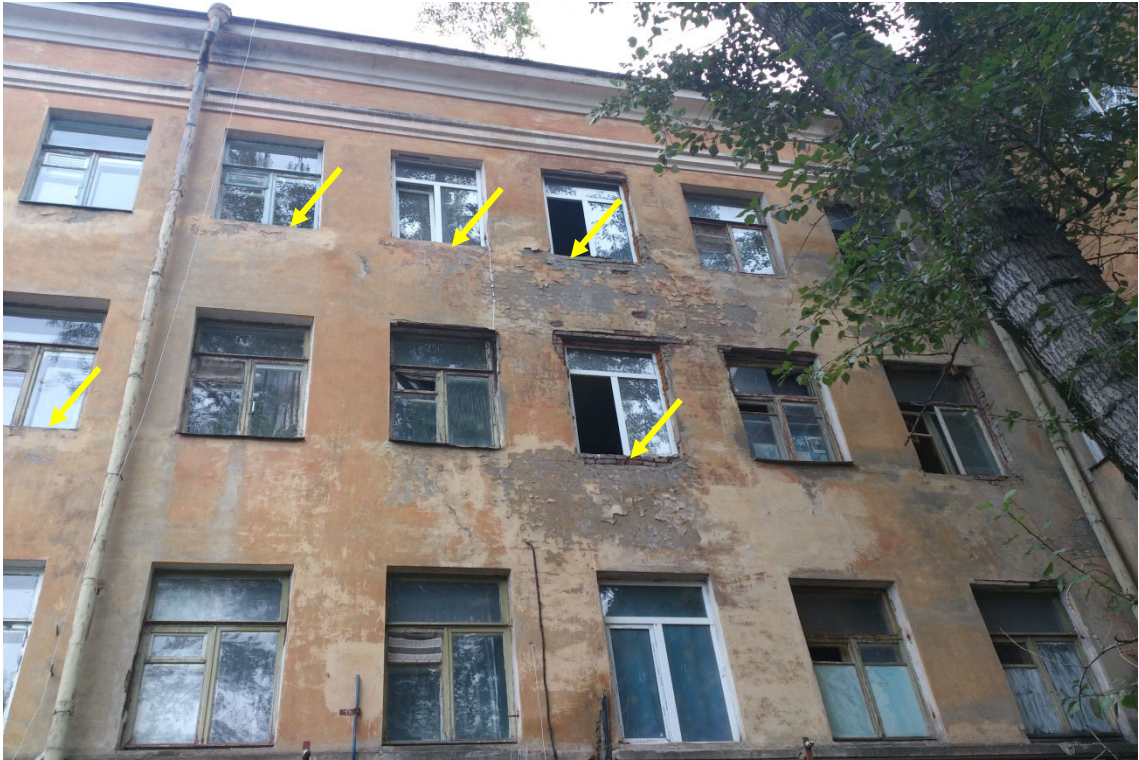
- в целом ряде случаев, отсутствуют отливы в подоконной части проемов;
- отливы, фартуки и воронки водосточных труб выполнены из черной стали, что приводит к их коррозионному разрушению;

Фото 4. Отсутствие подоконных отливов на фасаде в осях К-Г.

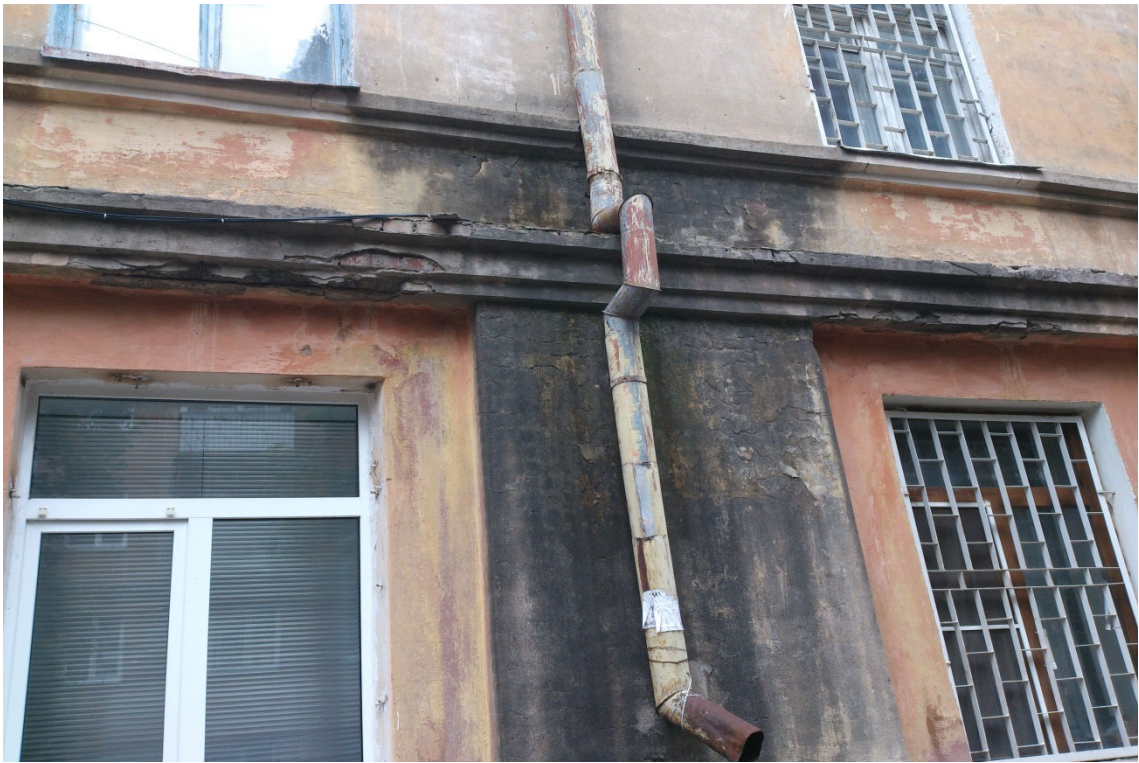
Фото 5. Интенсивное увлажнение кладки, поражение штукатурного слоя грибком

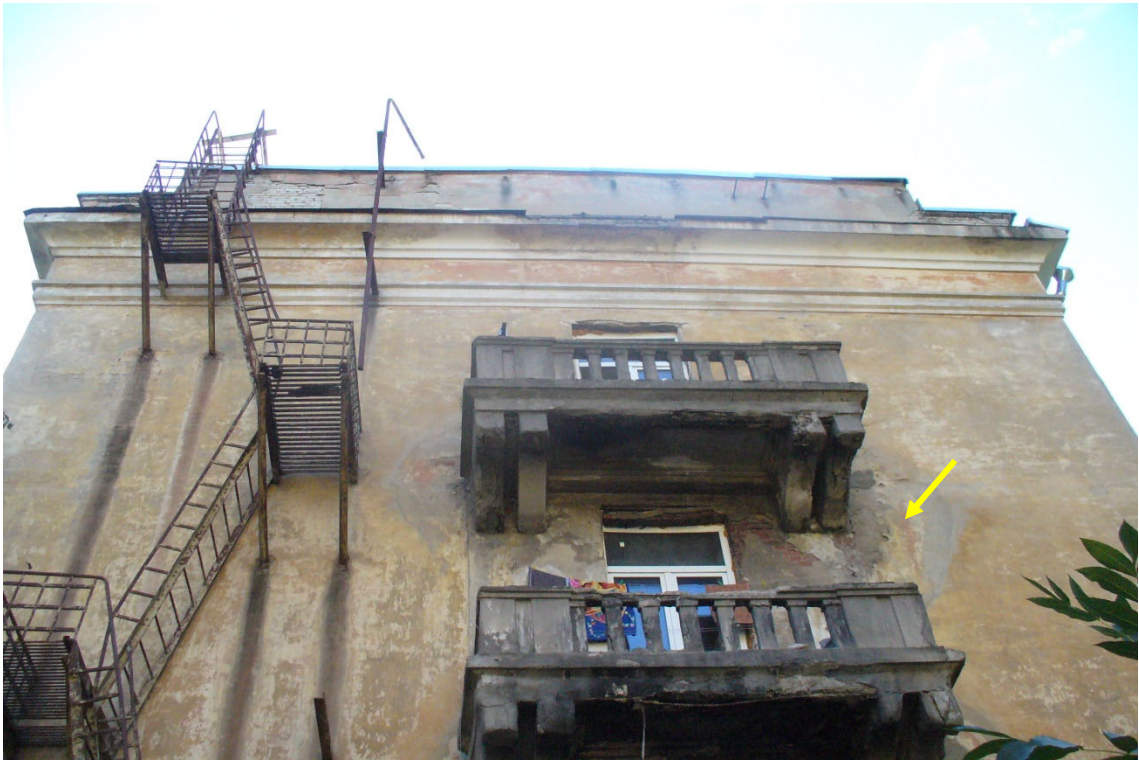
Фото 6. Интенсивное увлажнение стен в области балконов

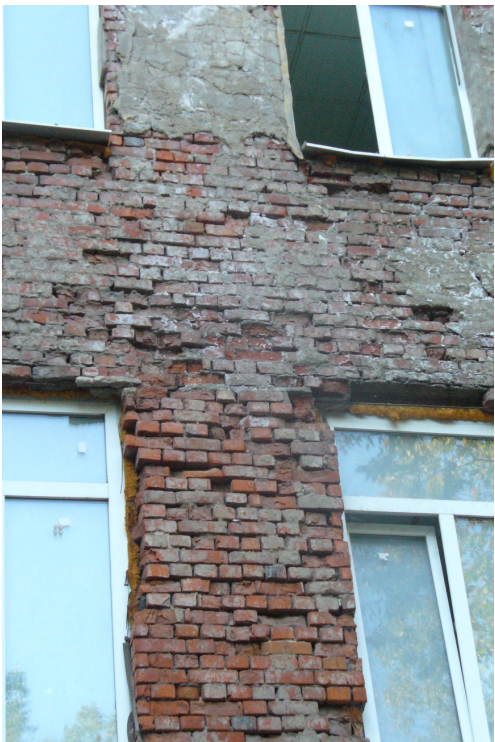
- следы систематического увлажнения кладки стен (в местах отсутствия или повреждения отливов и в области балконов);
- размораживание кладки участков наружных стен в помещениях санузлов и душевых из-за отсутствия вентиляции (недостаточное колво вентканалов, разрушение вентканалов);

Фото 7. Глубокое размораживание кладки наружных стен помещений санузлов и душевых.

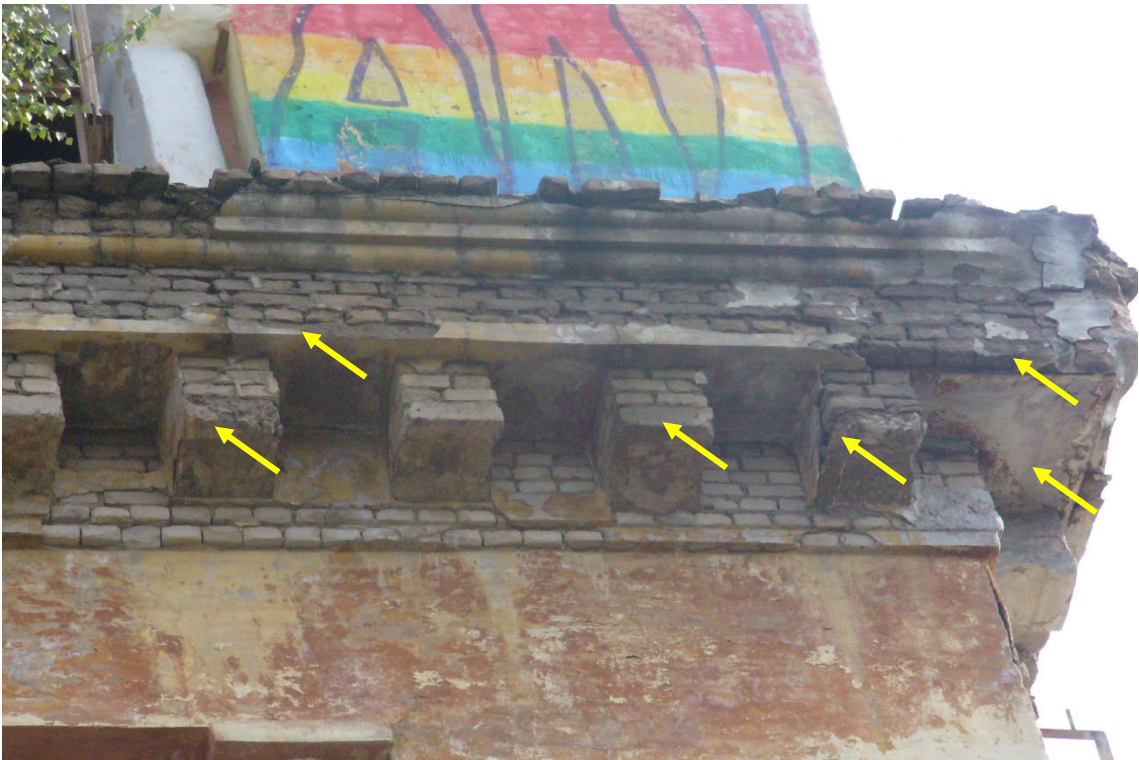
- размораживание железобетонных элементов карнизных участков стен в результате систематического интенсивного увлажнения, разрушение защитного слоя, коррозия арматуры;

Фото 8. Размораживание железобетонных элементов карнизных участков стен в осях 4-6 в результате систематического интенсивного увлажнения

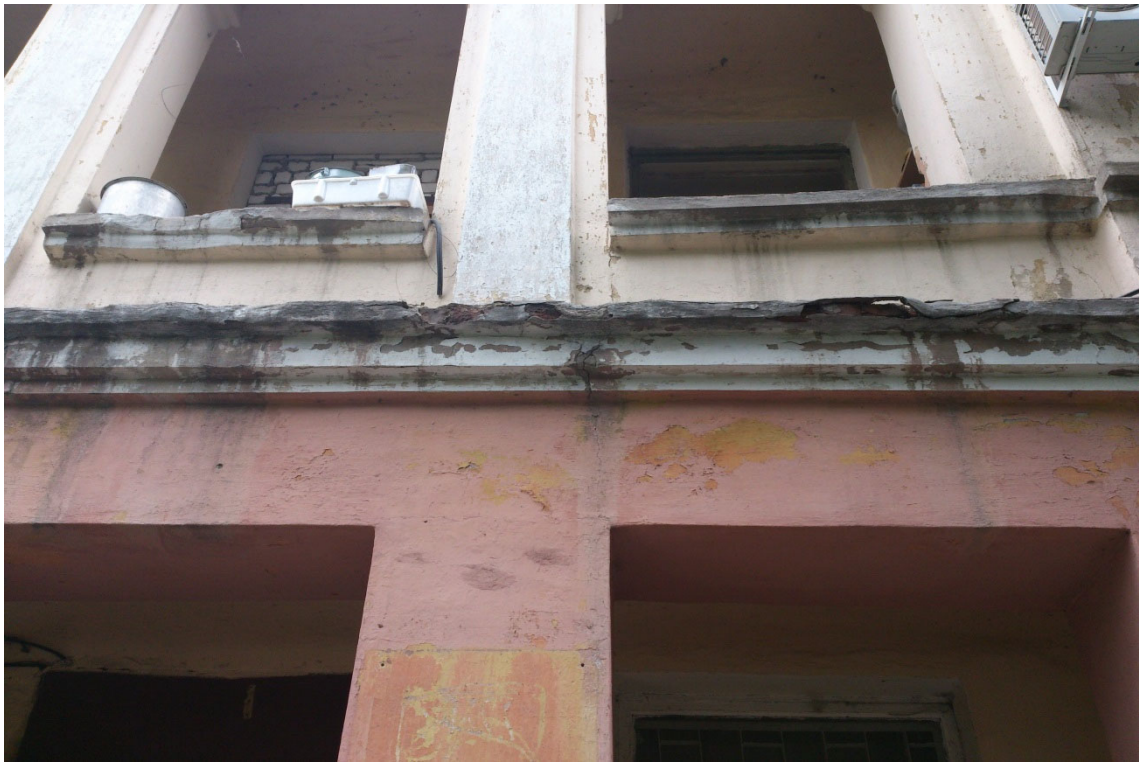
Фото 9. Разрушение защитного слоя, коррозия арматуры железобетонных элементов выносных карнизов фасадов

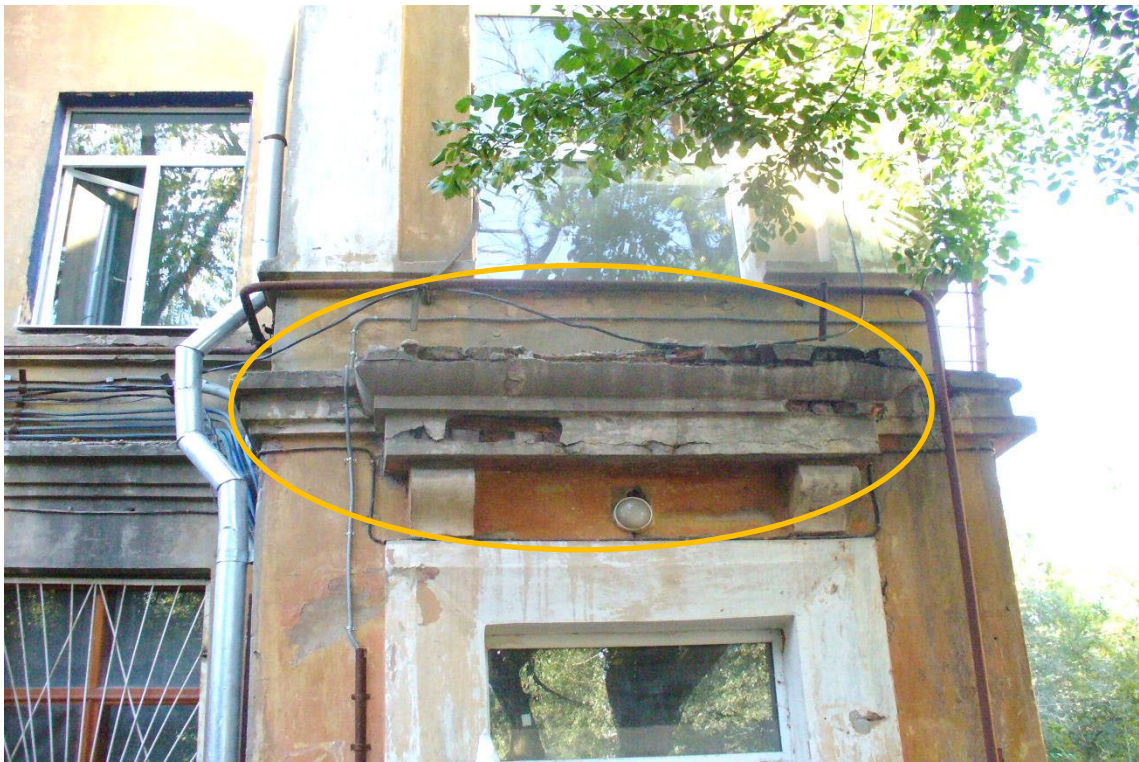
- размораживание кладки и выветривание швов приводит к расшатыванию камней и растворной постели, при этом создается опасность отпадения камней и фрагментов кладки;

Фото 10. Размораживание кладки и выветривание швов приводит к расшатыванию камней и растворной постели, при этом создается опасность отпадения камней и фрагментов кладки

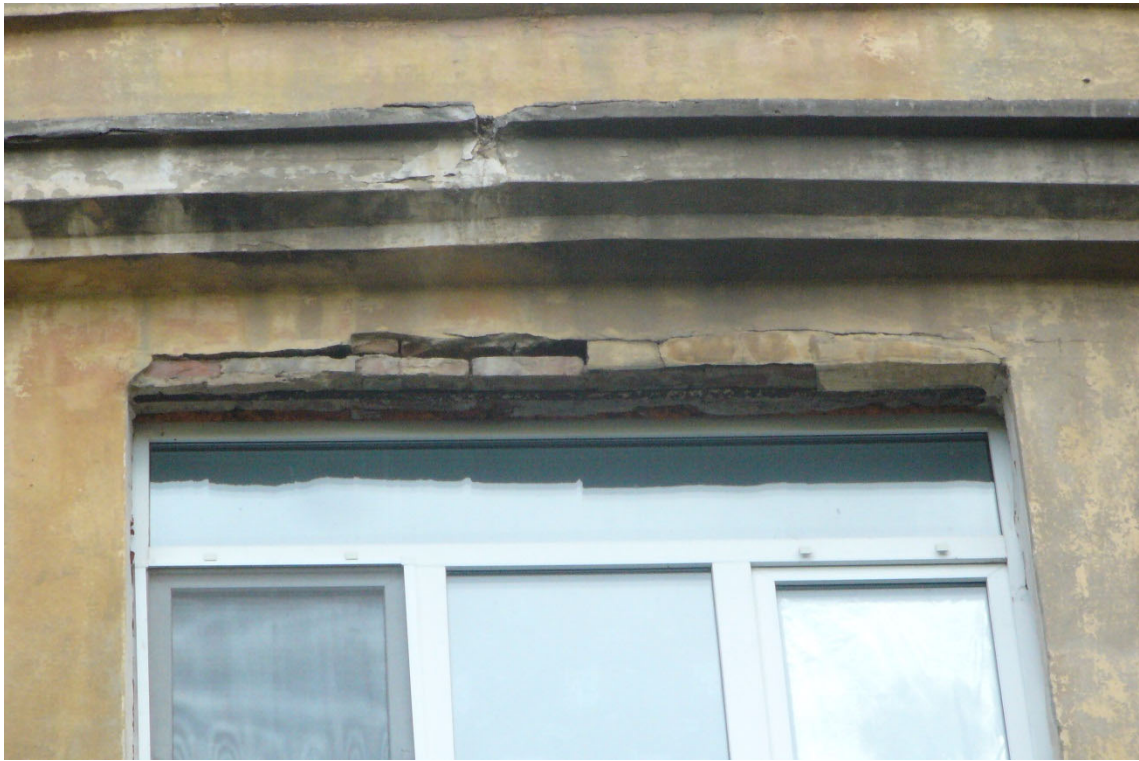
- разрушение защитного слоя рядовых перемычек, нарушение анкеровки и коррозия арматуры, визуально фиксируемый прогиб, как результат – разделение пояса кладки над перемычками, а в ряде случаев – полное разрушение перемычек;

Фото 11. Разрушение защитного слоя рядовых перемычек, коррозия и нарушение анкеровки арматуры. Разделение пояса кладки над перемычкой. Опасность выпадения кирпичей.

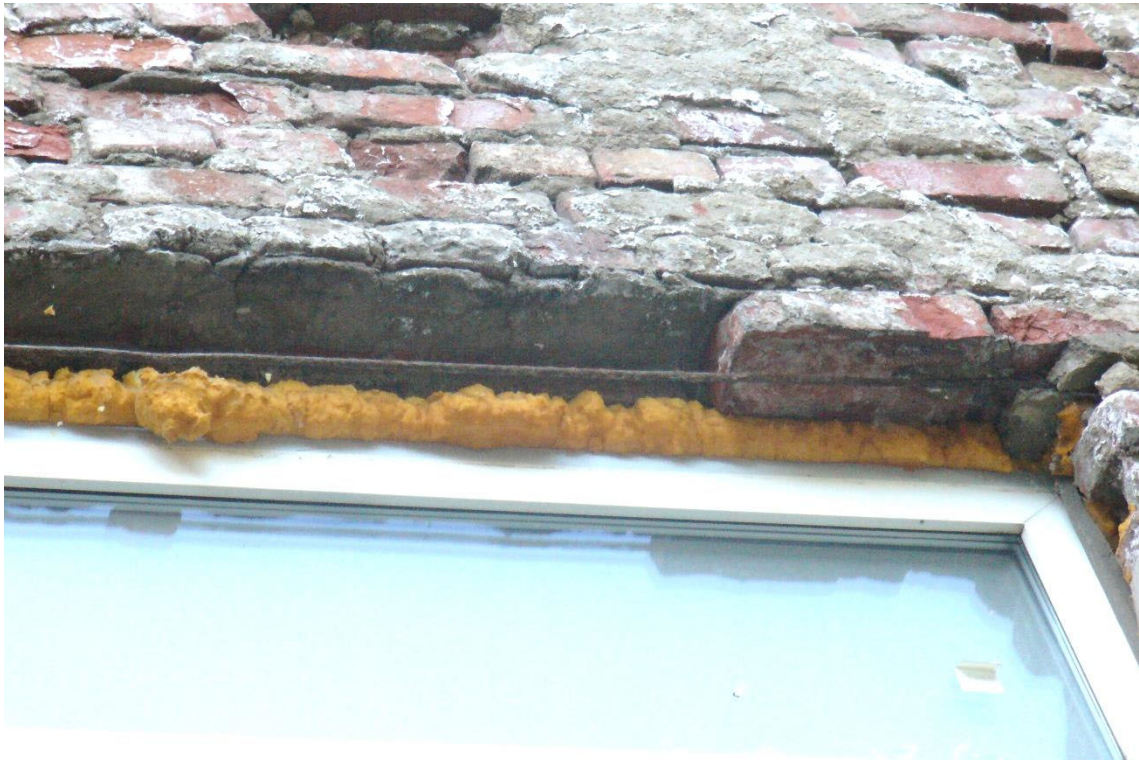
Фото 12. Полное разрушение рядовых перемычек, выпадение кирпичей

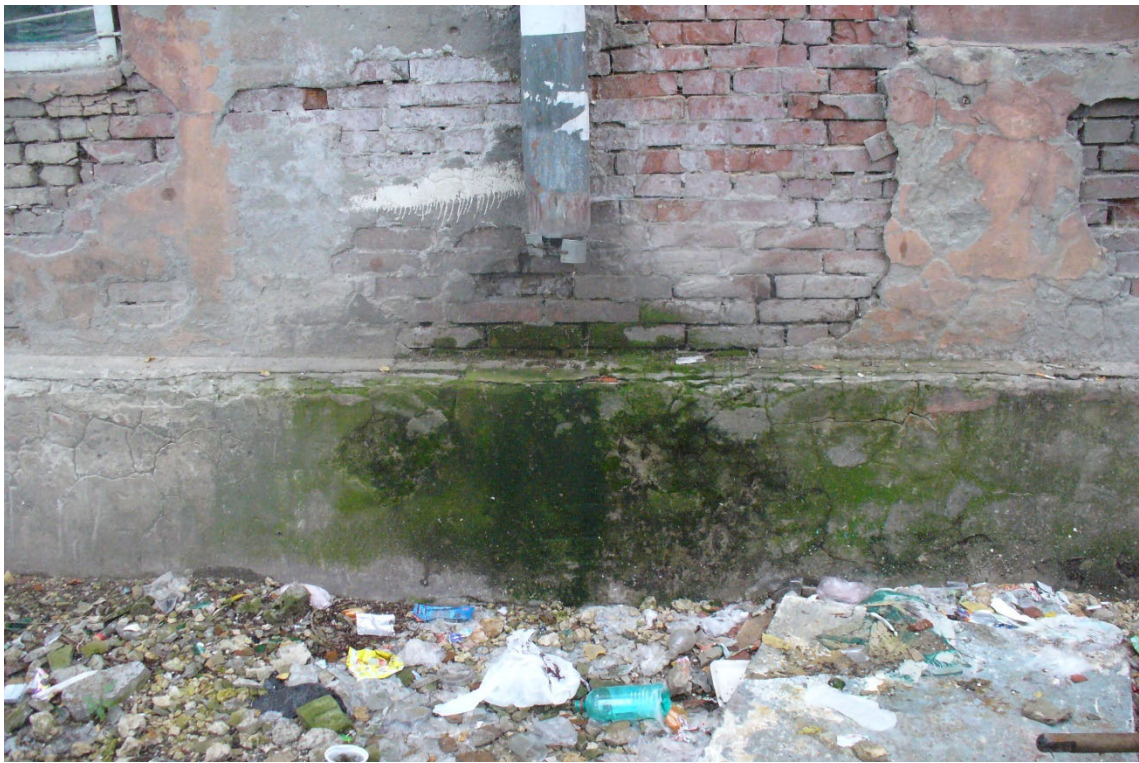
Фото 13. Систематическое увлажнение цоколя. Биологическое поражение штукатурного слоя и кладки. Захламление участка у стены строительным и бытовым мусором.

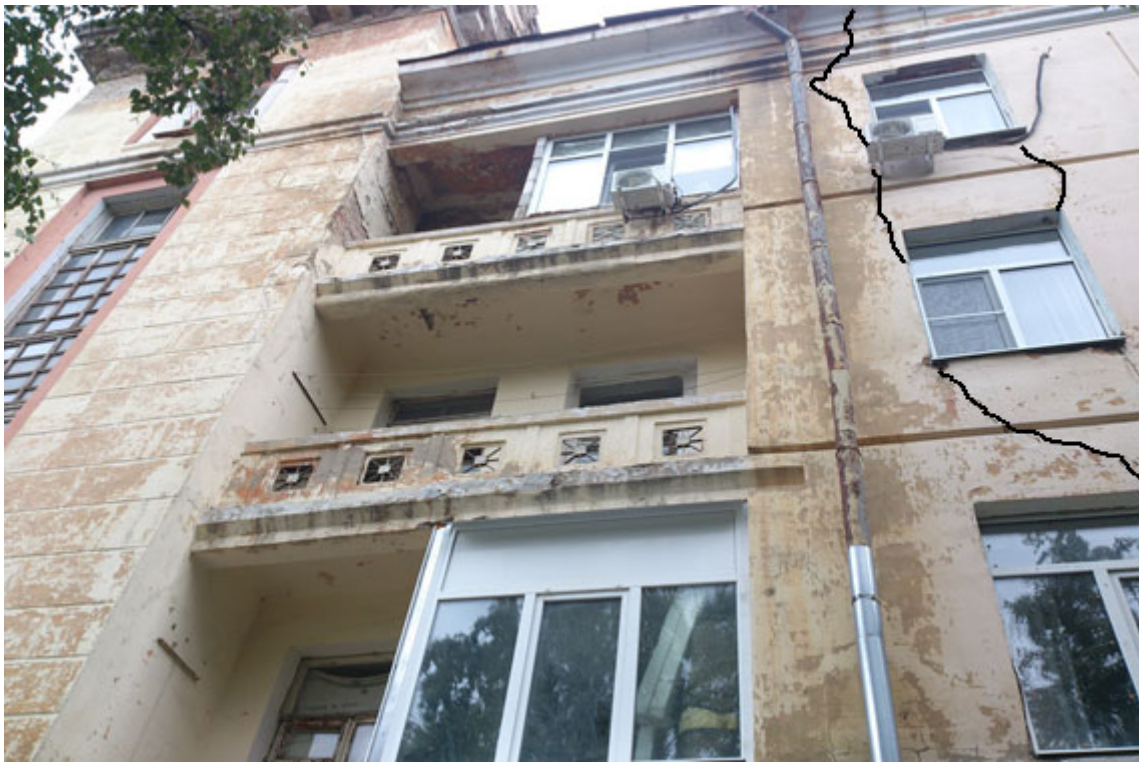
- сквозные трещины в стенах, шириной раскрытия до 25 мм, в том числе на выносных карнизах.
- конструктивно неверное оформление деформационных швов приводит к разрушению кладки простенков наружных стен;

Фото 14. Сквозные трещины шириной раскрытия до 25 мм. В наружной стене по оси А в осях 6-7

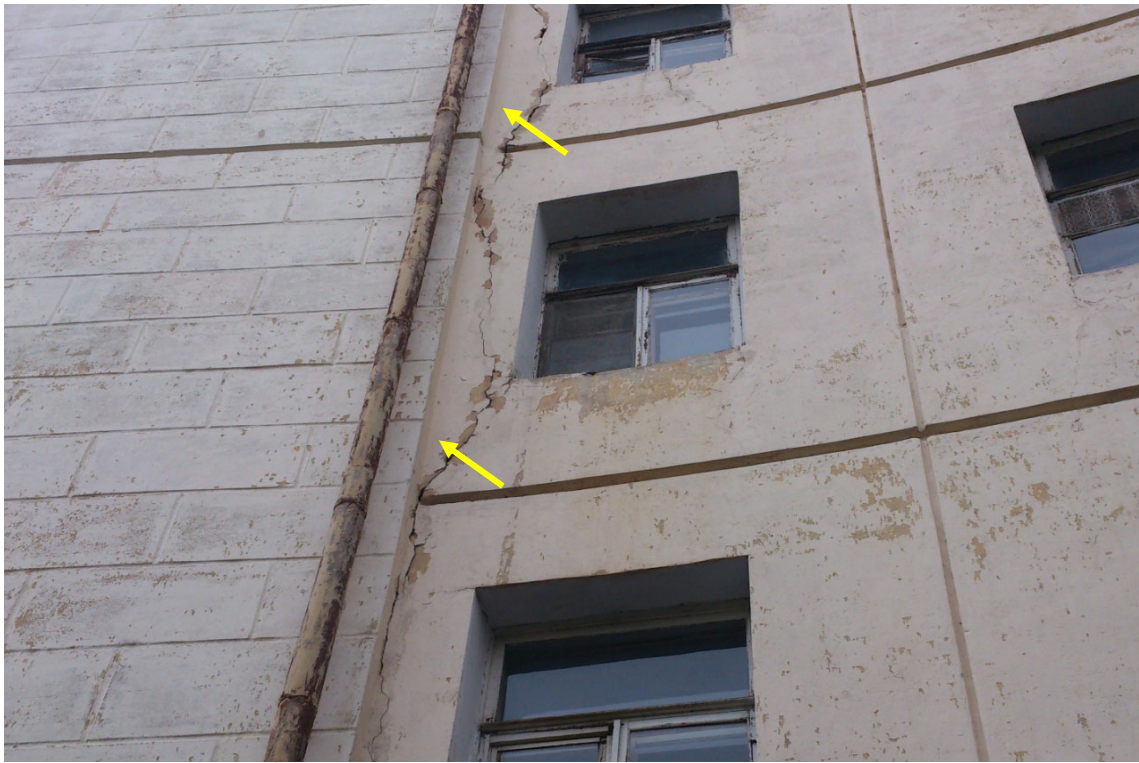
Фото 15. Конструктивно неверное оформление деформационных швов в стыке блоков здания по оси «3» приводит к разрушению кладки простенков наружных стен

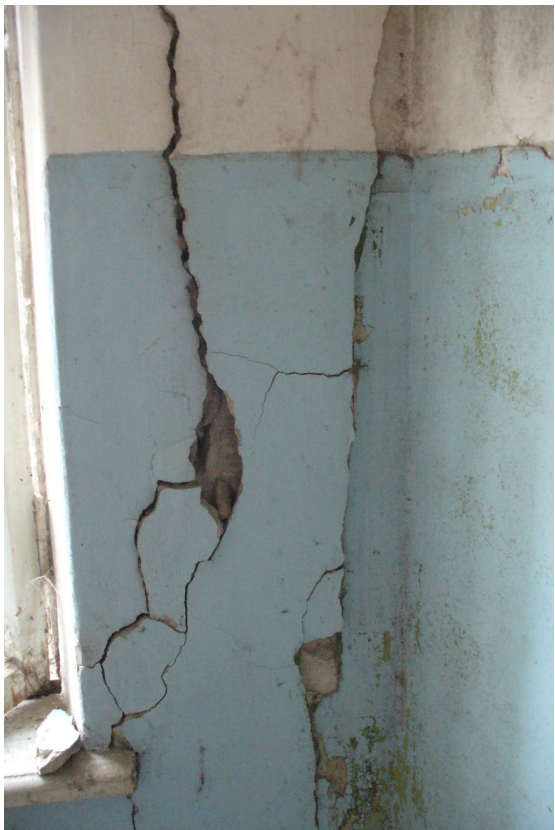
Фото 16. Разрушение простенков в стыке блоков здания по оси «3» (вид со стороны помещений)

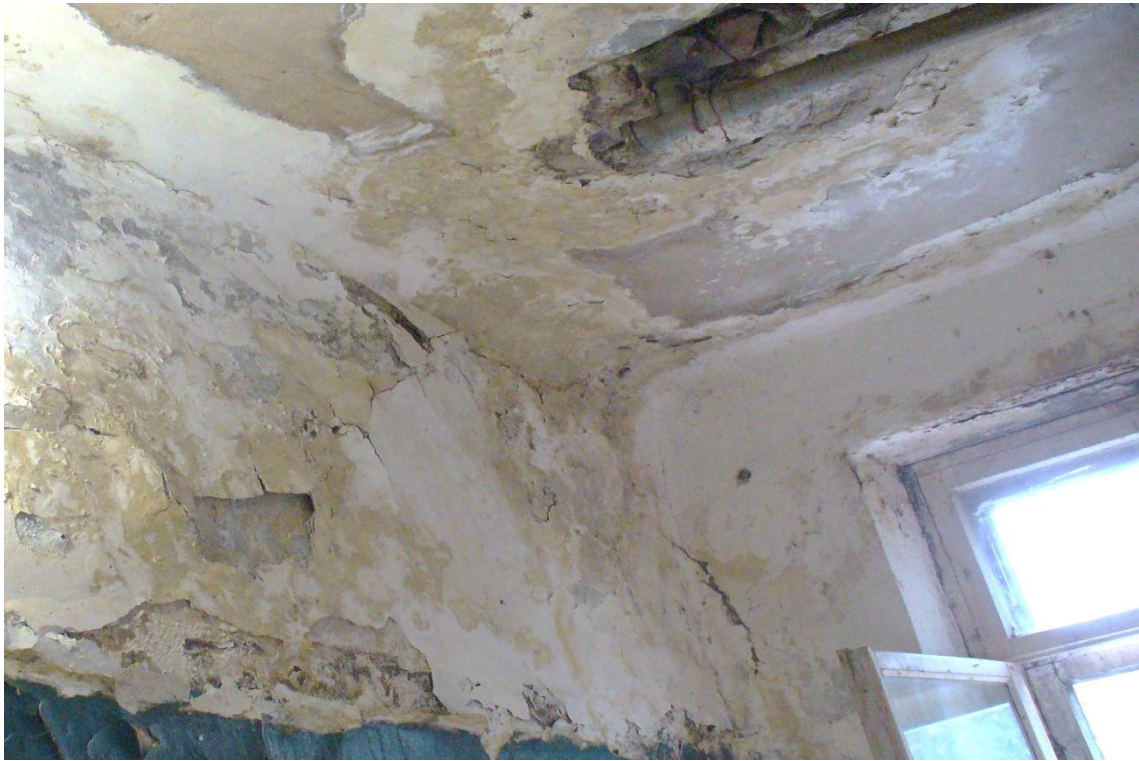
- разрушение штукатурного слоя и поверхностного слоя кладки, внутренних стен в санузлах опасность отпадения фрагментов штукатурного слоя ;
- поражение штукатурного слоя и кладки грибком в душевых комнатах ;

Фото 17. Разрушение штукатурного слоя и поверхностного слоя кладки, внутренних стен в санузлах опасность отпадения фрагментов штукатурного слоя.

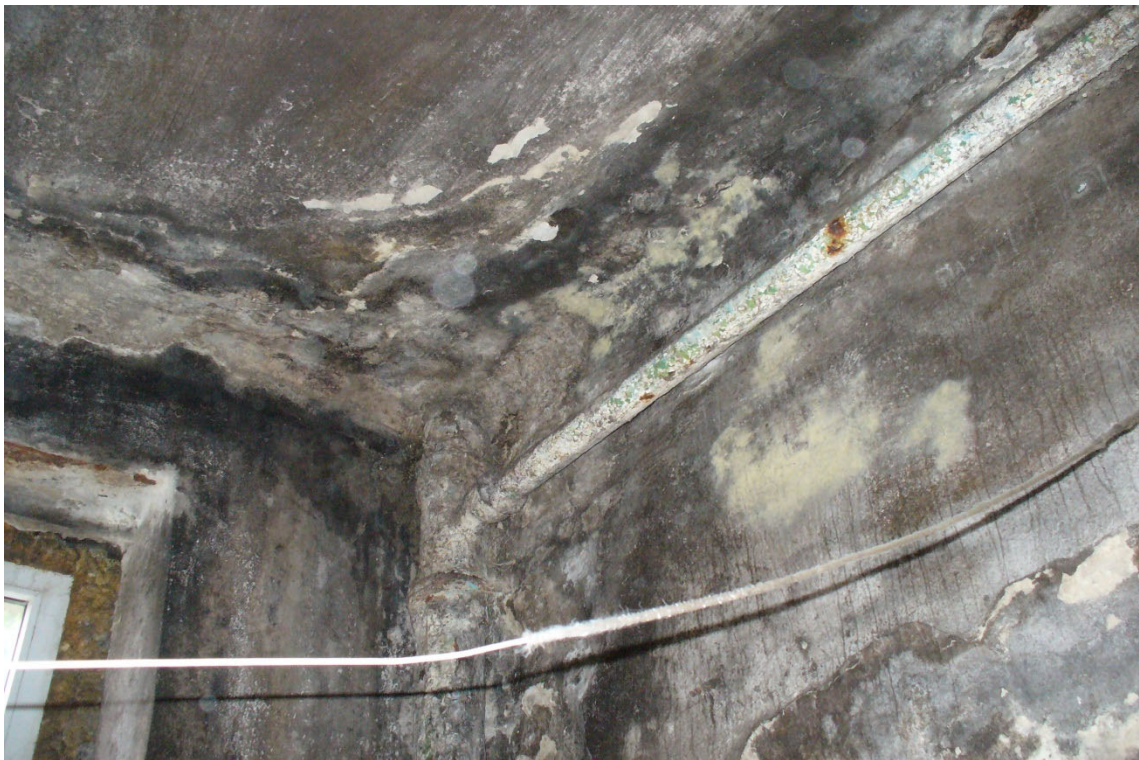
Фото 18. Поражение штукатурного слоя и кладки грибком в душевых

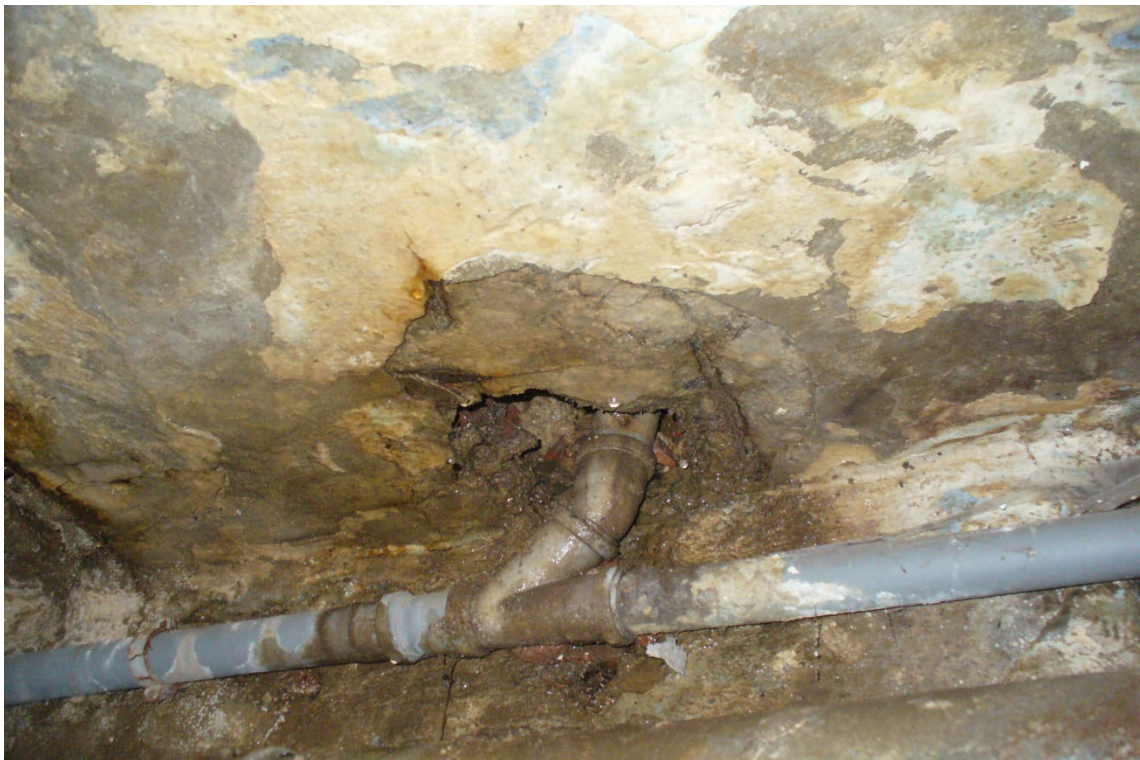
Фото 19. Разрушение защитного слоя, коррозия рабочей и конструктивной арматуры.

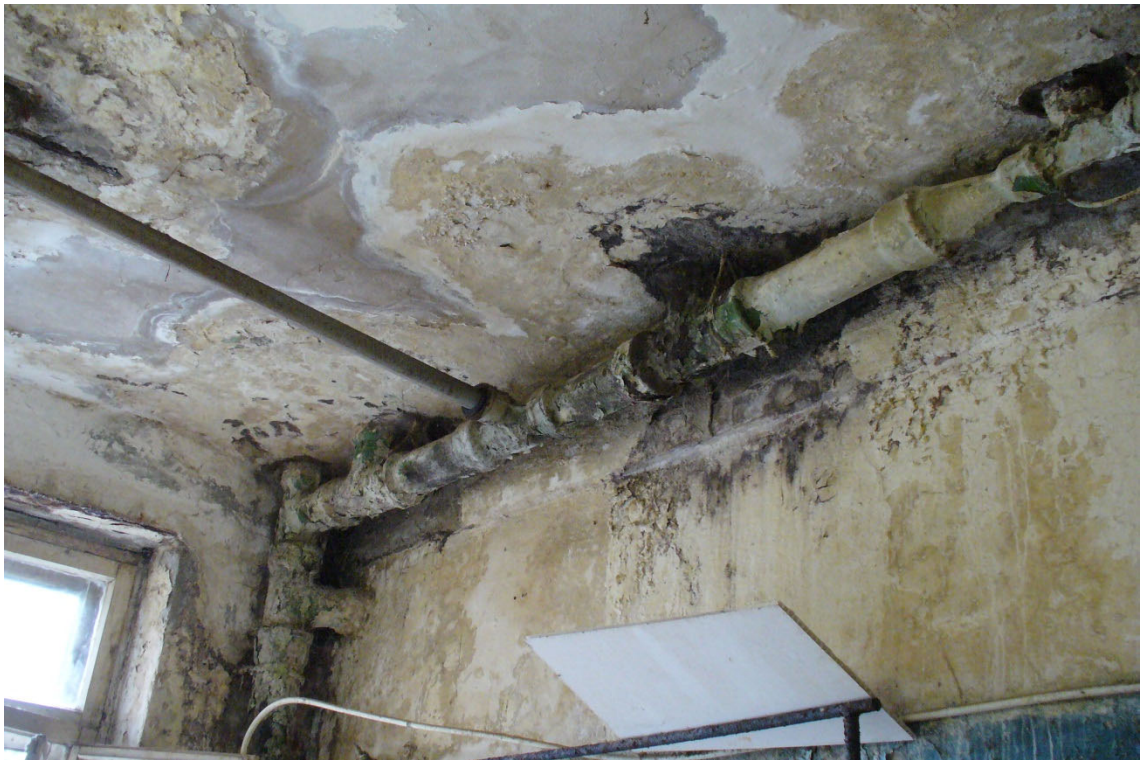
5.20. Постоянное увлажнение перекрытий за счет отсутствия вентиляции в помещениях с влажной средой, в т.ч. за счет протечек коммуникаций

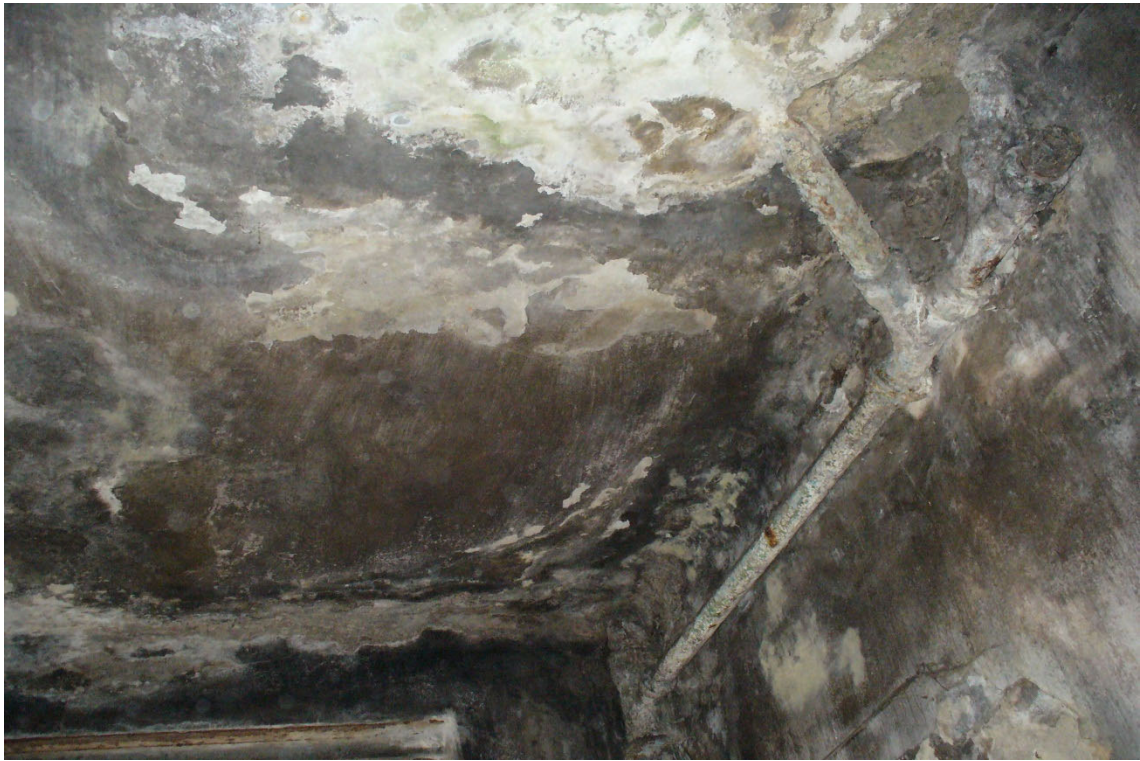
5.21. Поражение бетона перекрытий черным грибком

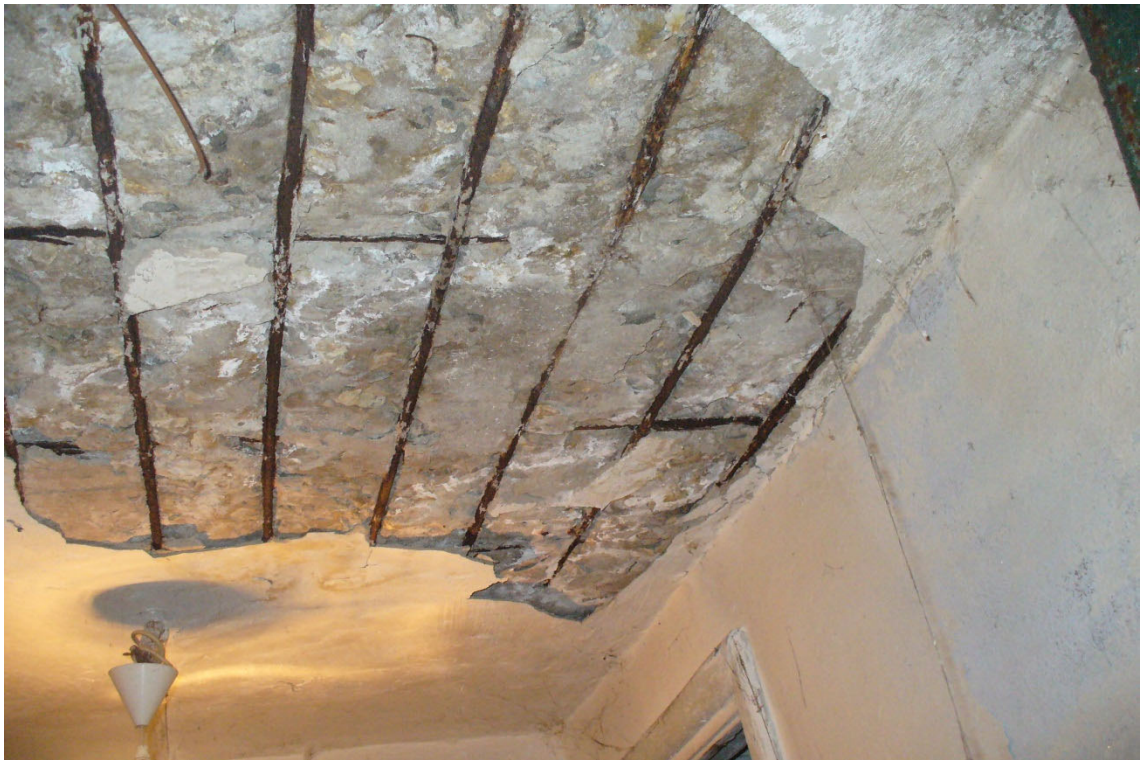
5.22. Коррозионные повреждения арматуры перекрытия подвала в осях А-Г/9-10, отпадение защитного слоя, как результат накопления продуктов коррозии на поверхности арматуры.

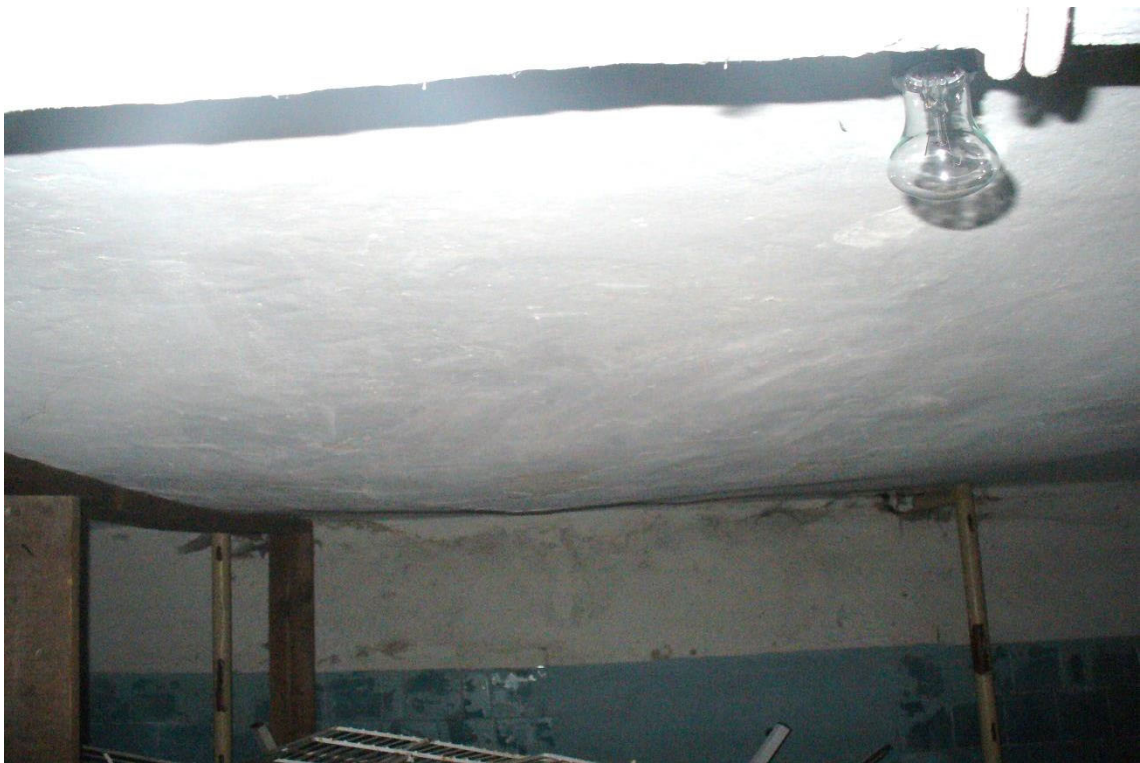
Фото 23 Провисание перекрытия подвала в осях Л'-5' на отдельных участках.

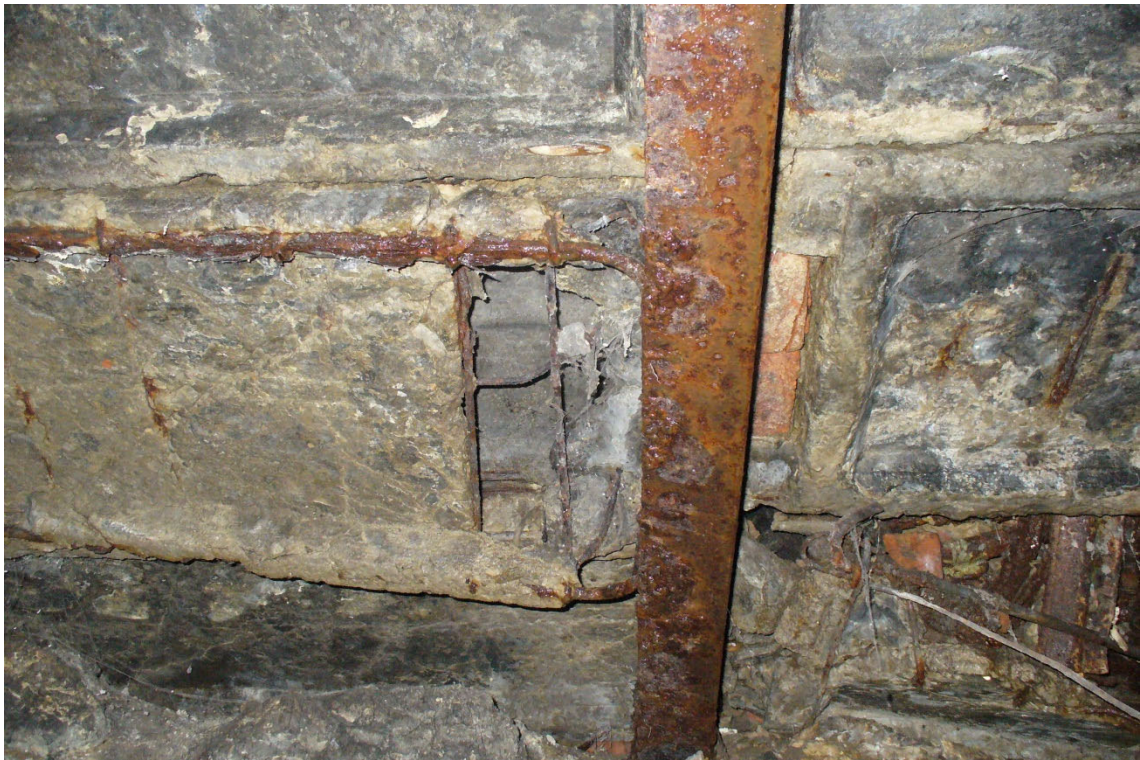
Фото 24 Полное разрушение железобетонного покрытия входной группы подвала у оси Л' . Опасность обрушения.

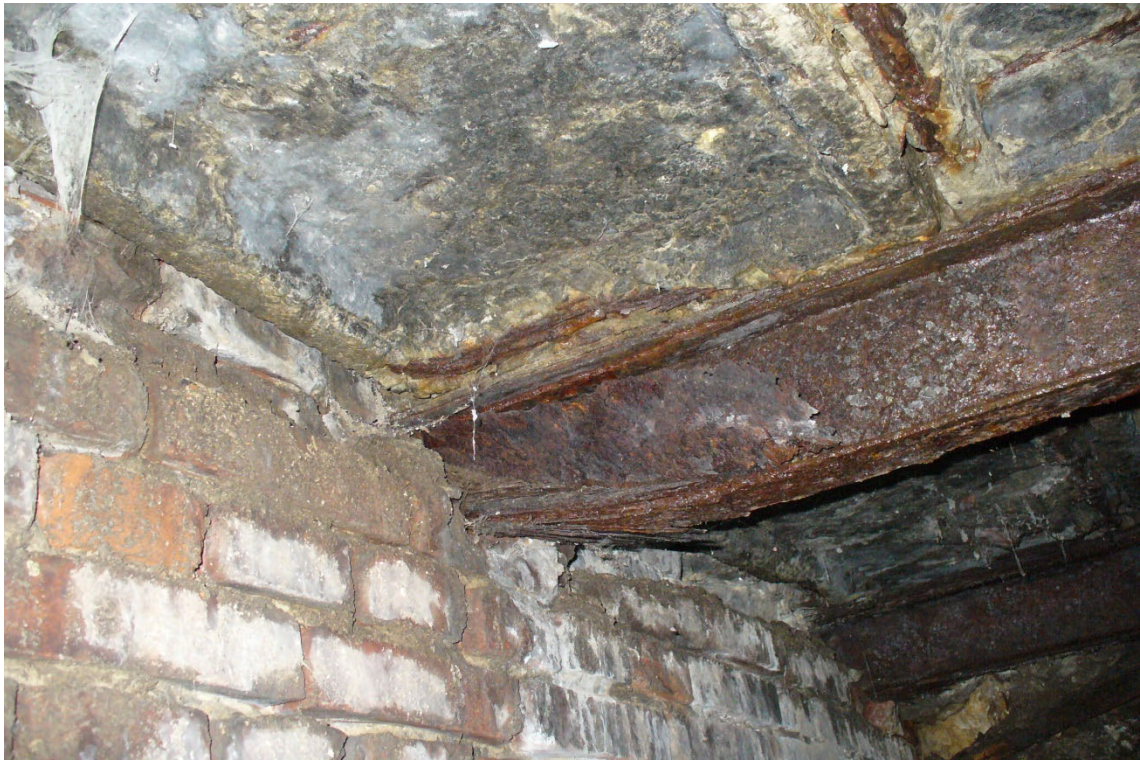
Фото 25. Коррозионное разрушение стальной балки покрытия над входной группой подвала у оси Л'. Опасность обрушения.

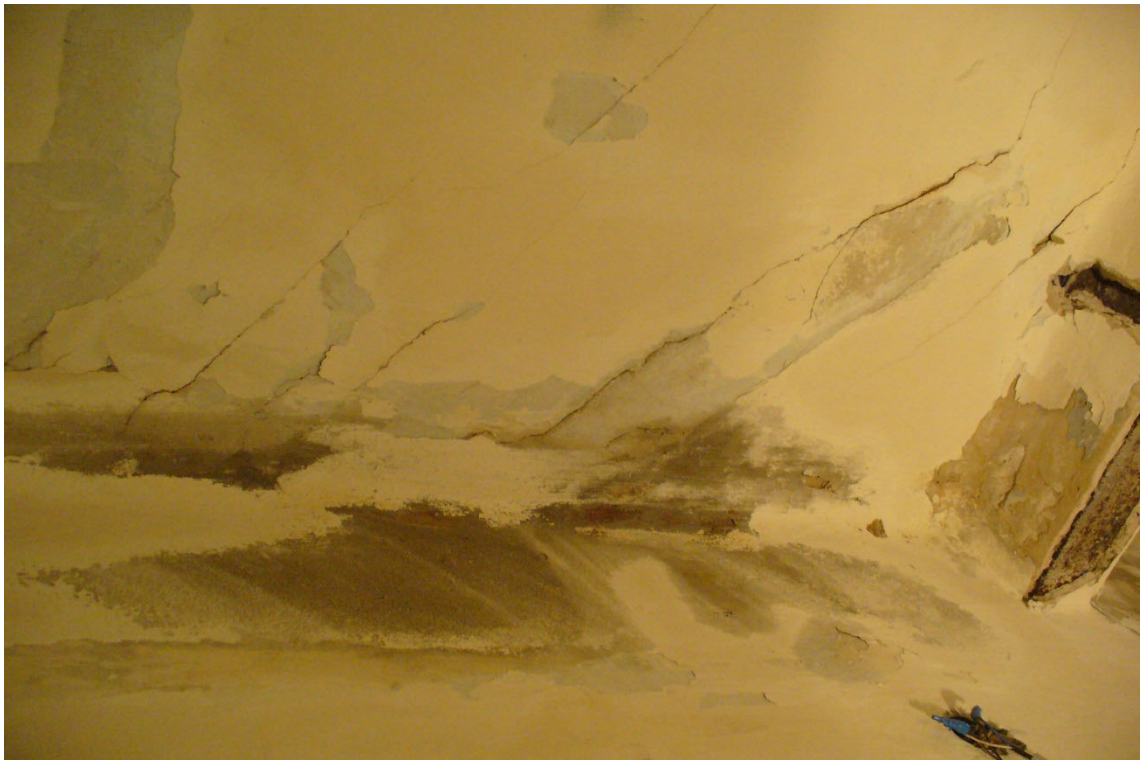
Фото 26. Диагональные трещины в штукатурном слое деревянных перекрытий.
