**Первоочередные противоаварийные работы по защите от  
несанкционированного доступа объекта культурного наследия  
регионального значения "Ансамбль жилых домов Жилой дом №7" по  
адресу: г. Воронеж, ул. Депутатская, д.7**

## **РАБОЧАЯ ДОКУМЕНТАЦИЯ**

## СОДЕРЖАНИЕ КНИГИ

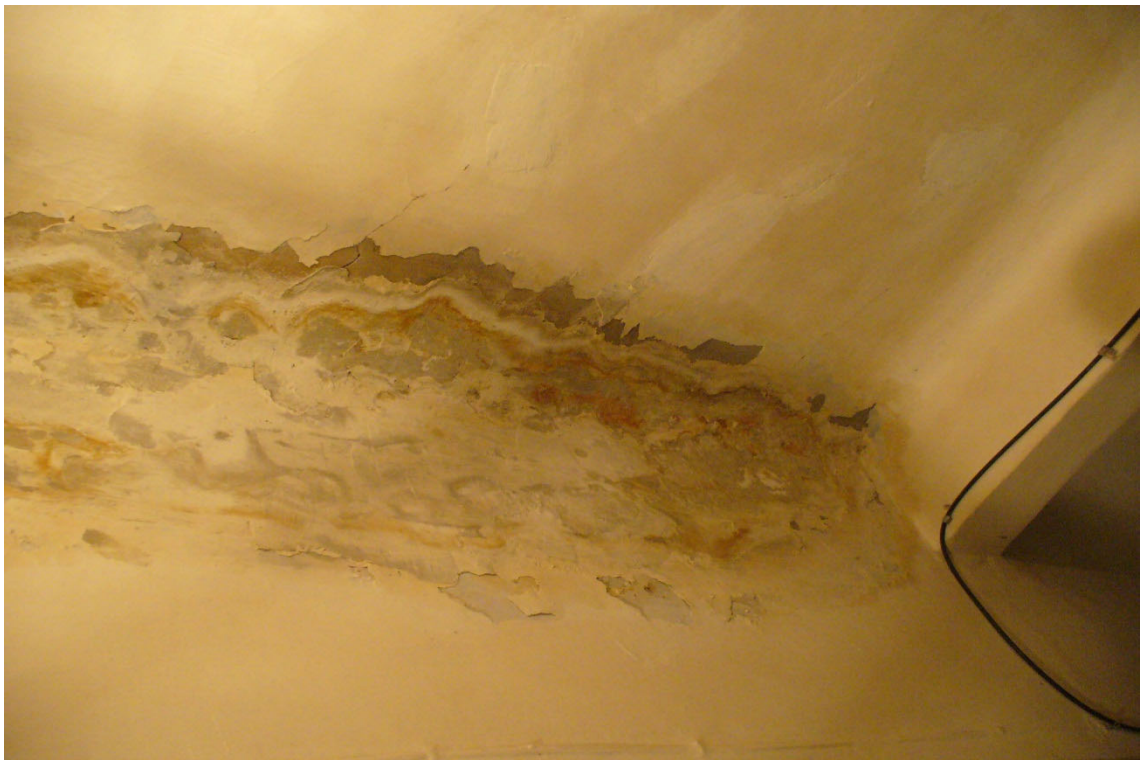
Фото 27. Интенсивные потеки на нижней поверхности перекрытий, свидетельствующие о постоянном их увлажнении

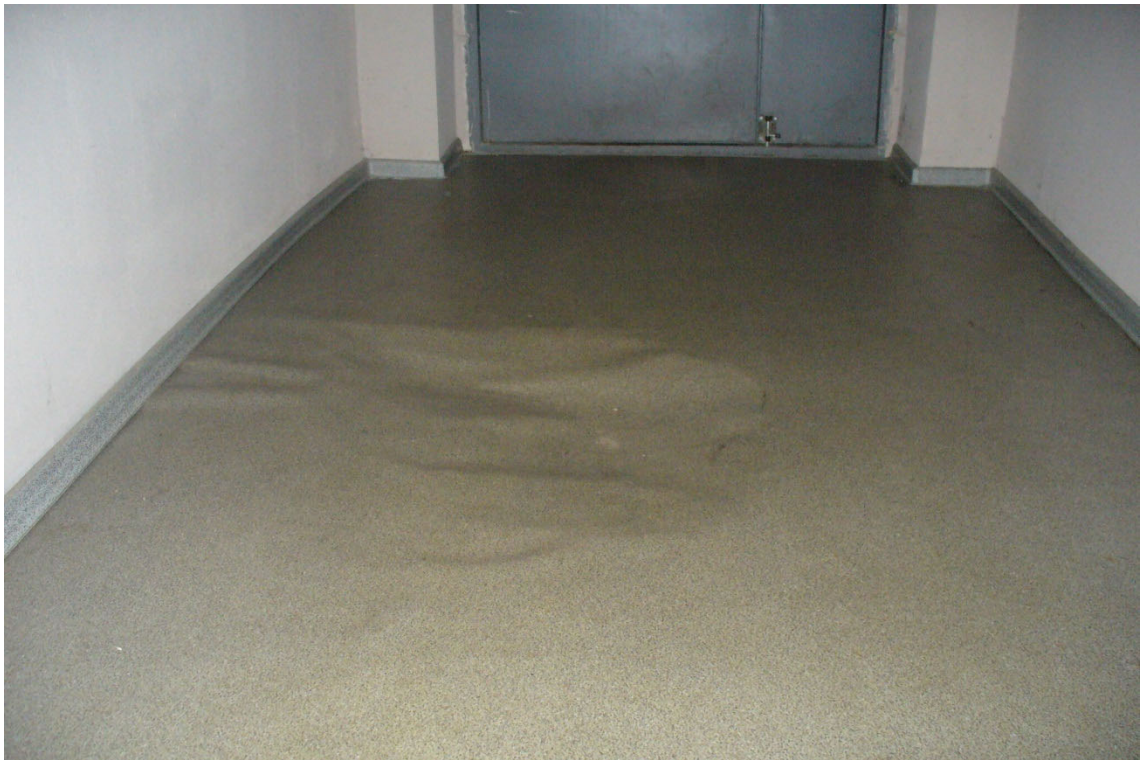
Фото 28. Провалы в полах в осях Л-М

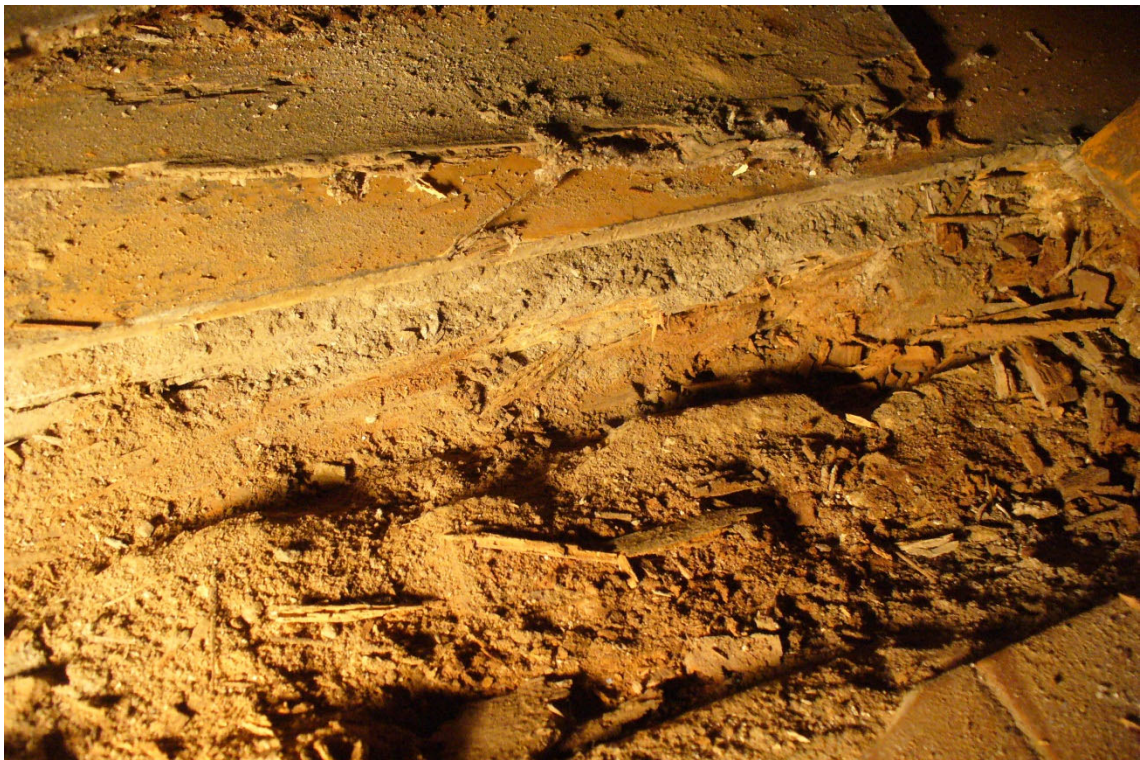
Фото 29. Поражение гнилью (грибком) пола и балок перекрытия, примыкающих к санузлам.

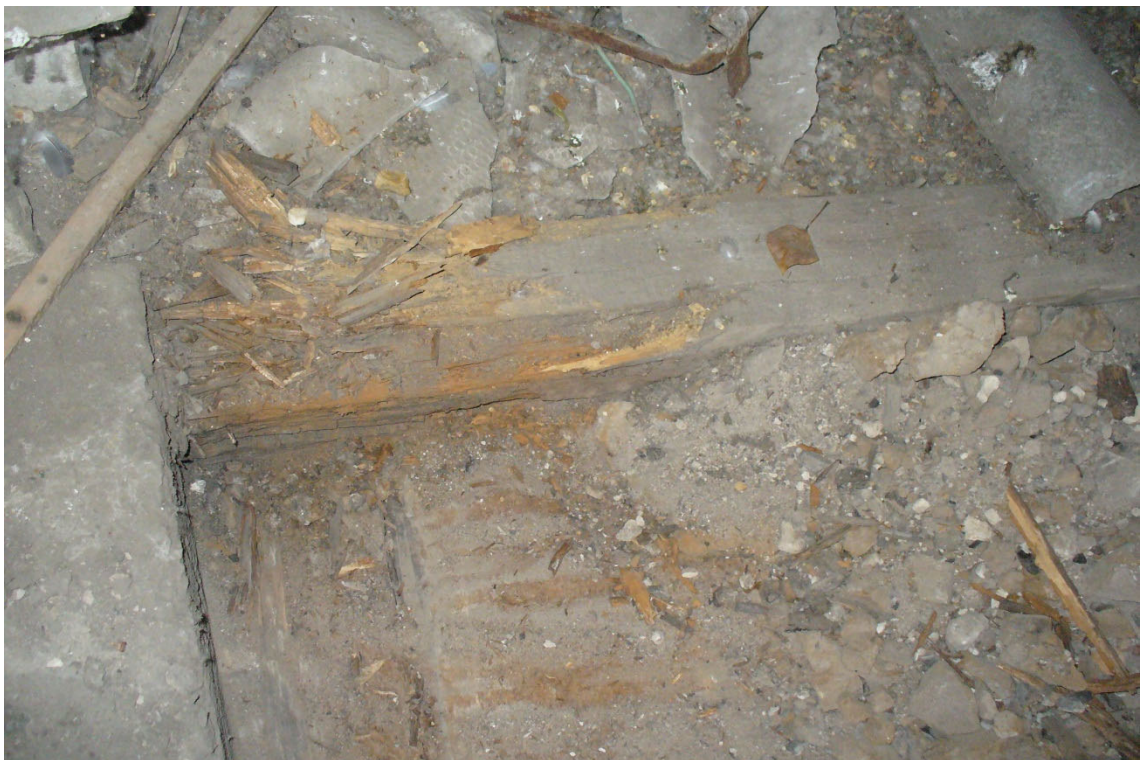
Фото 30. Поражение балок чердачного перекрытия и наката в осях Б-К гнилью.

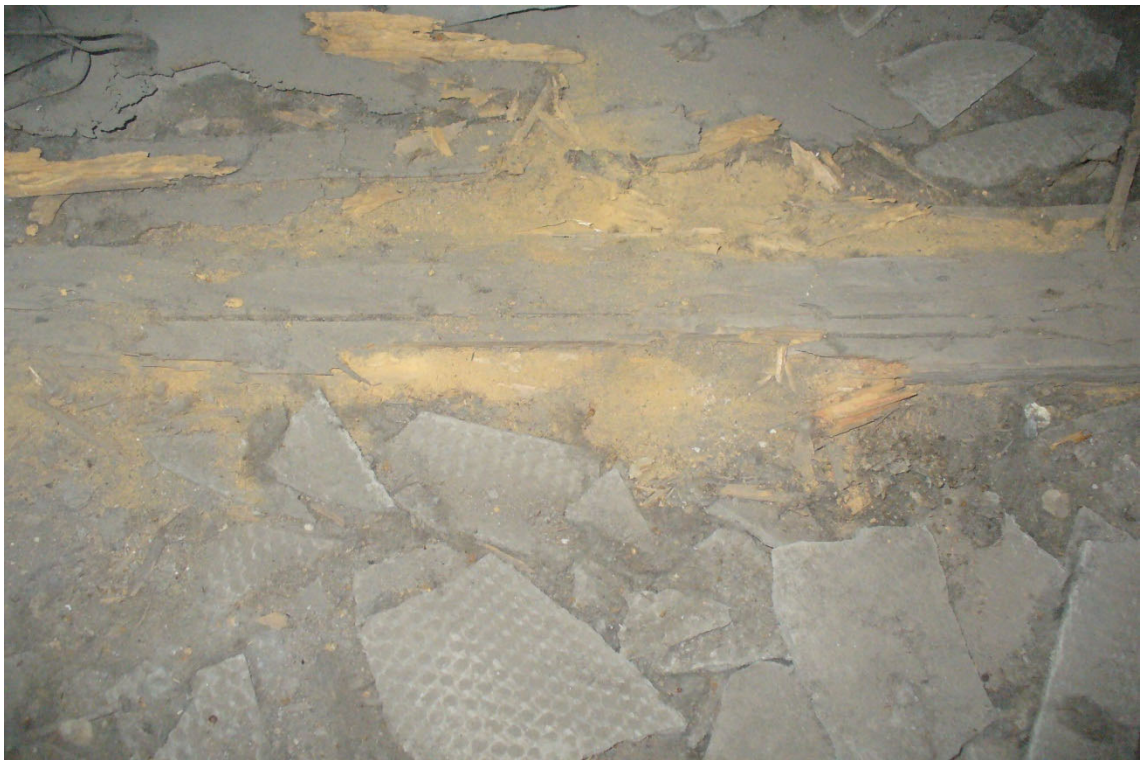
Фото 31. Глубокое поражение балок чердачного перекрытия в осях 6-9  
древесными точильщиками

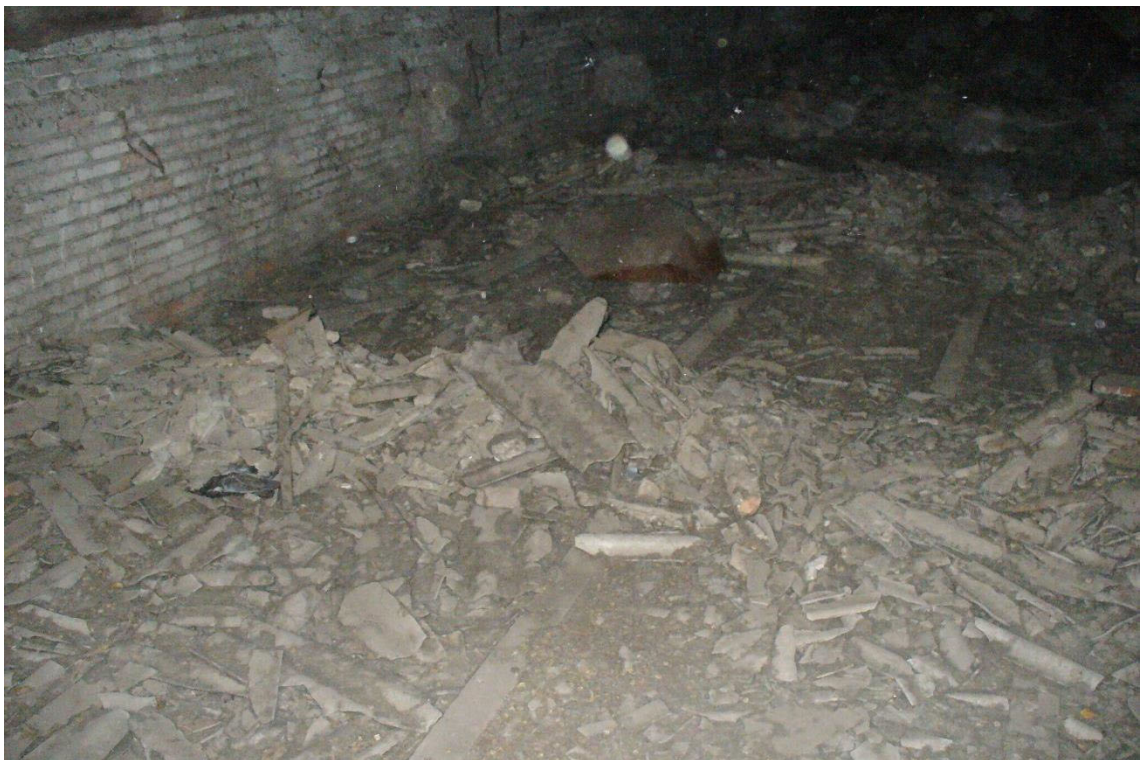
Фото 32. Повсеместное захламление чердачного перекрытия строительным  
мусором.

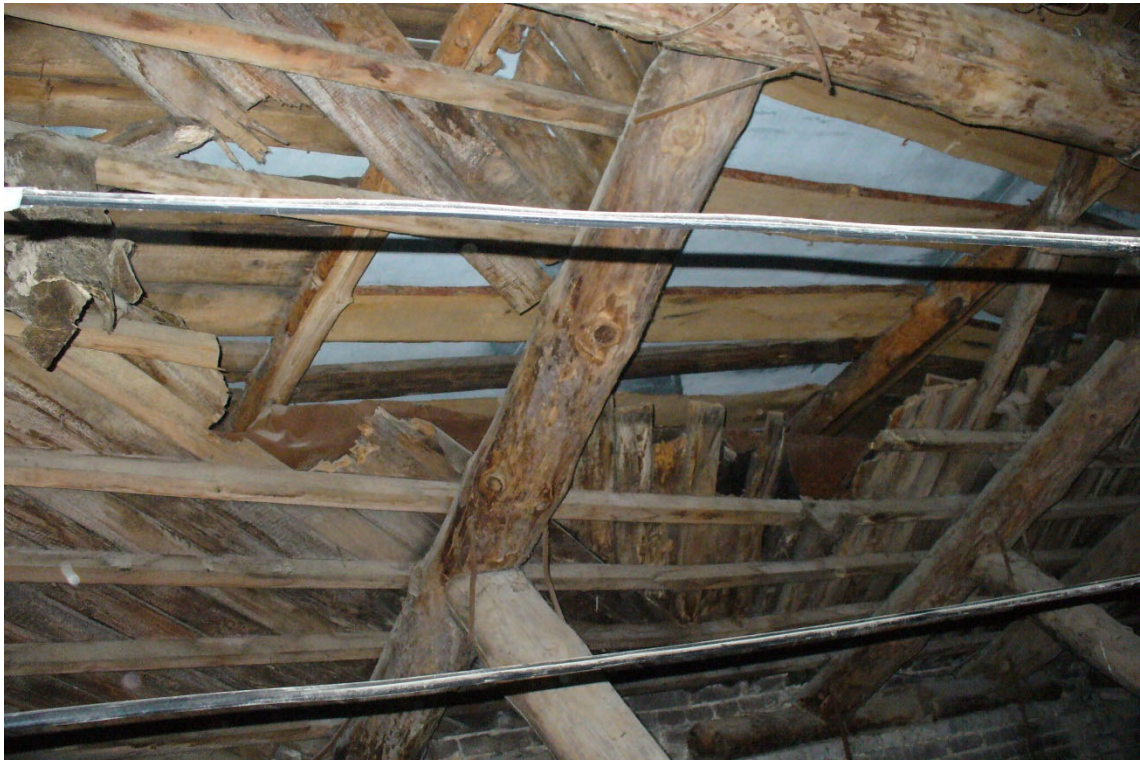
- двухслойная кровля в осях Л'-5' – ремонтные конструкции кровли (включая обрешетку) устроены без разборки старой. При этом разрушающиеся конструкции старой кровли падают на чердачное перекрытие. Вместе с тем, двухслойная кровля способствует перегрузке стропильной системы, ухудшает условия вентиляции конструкций покрытия;
- поражение гнилью стропил покрытия;
- поражение гнилью и древесными точильщиками стенового бруса ;
- опирание дефектных стропил кровли на балку чердачного перекрытия в осях И-К/10-11;
- протечки кровли;
- протечки в примыканиях кровли к стенам.

Фото 33. «Двухслойная» кровля в осях Л'-5'

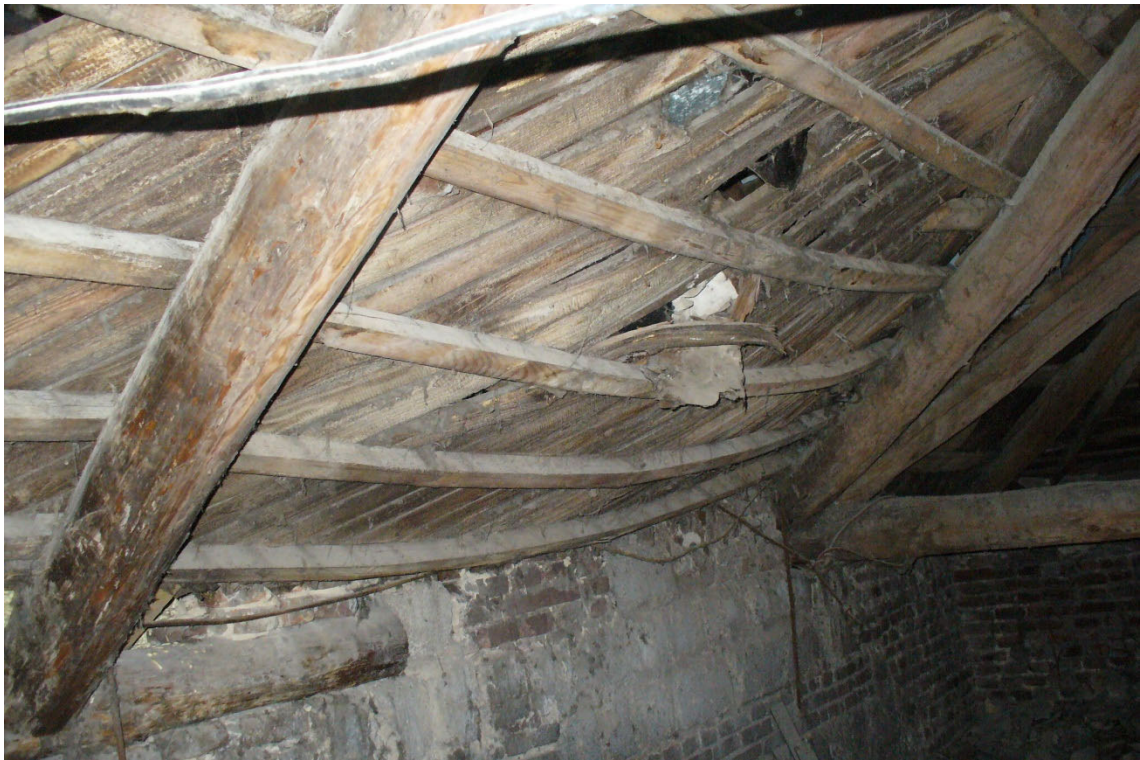
Фото 34. Прогиб обрешетки под нагрузкой от двойной кровли в осях Л'-5'

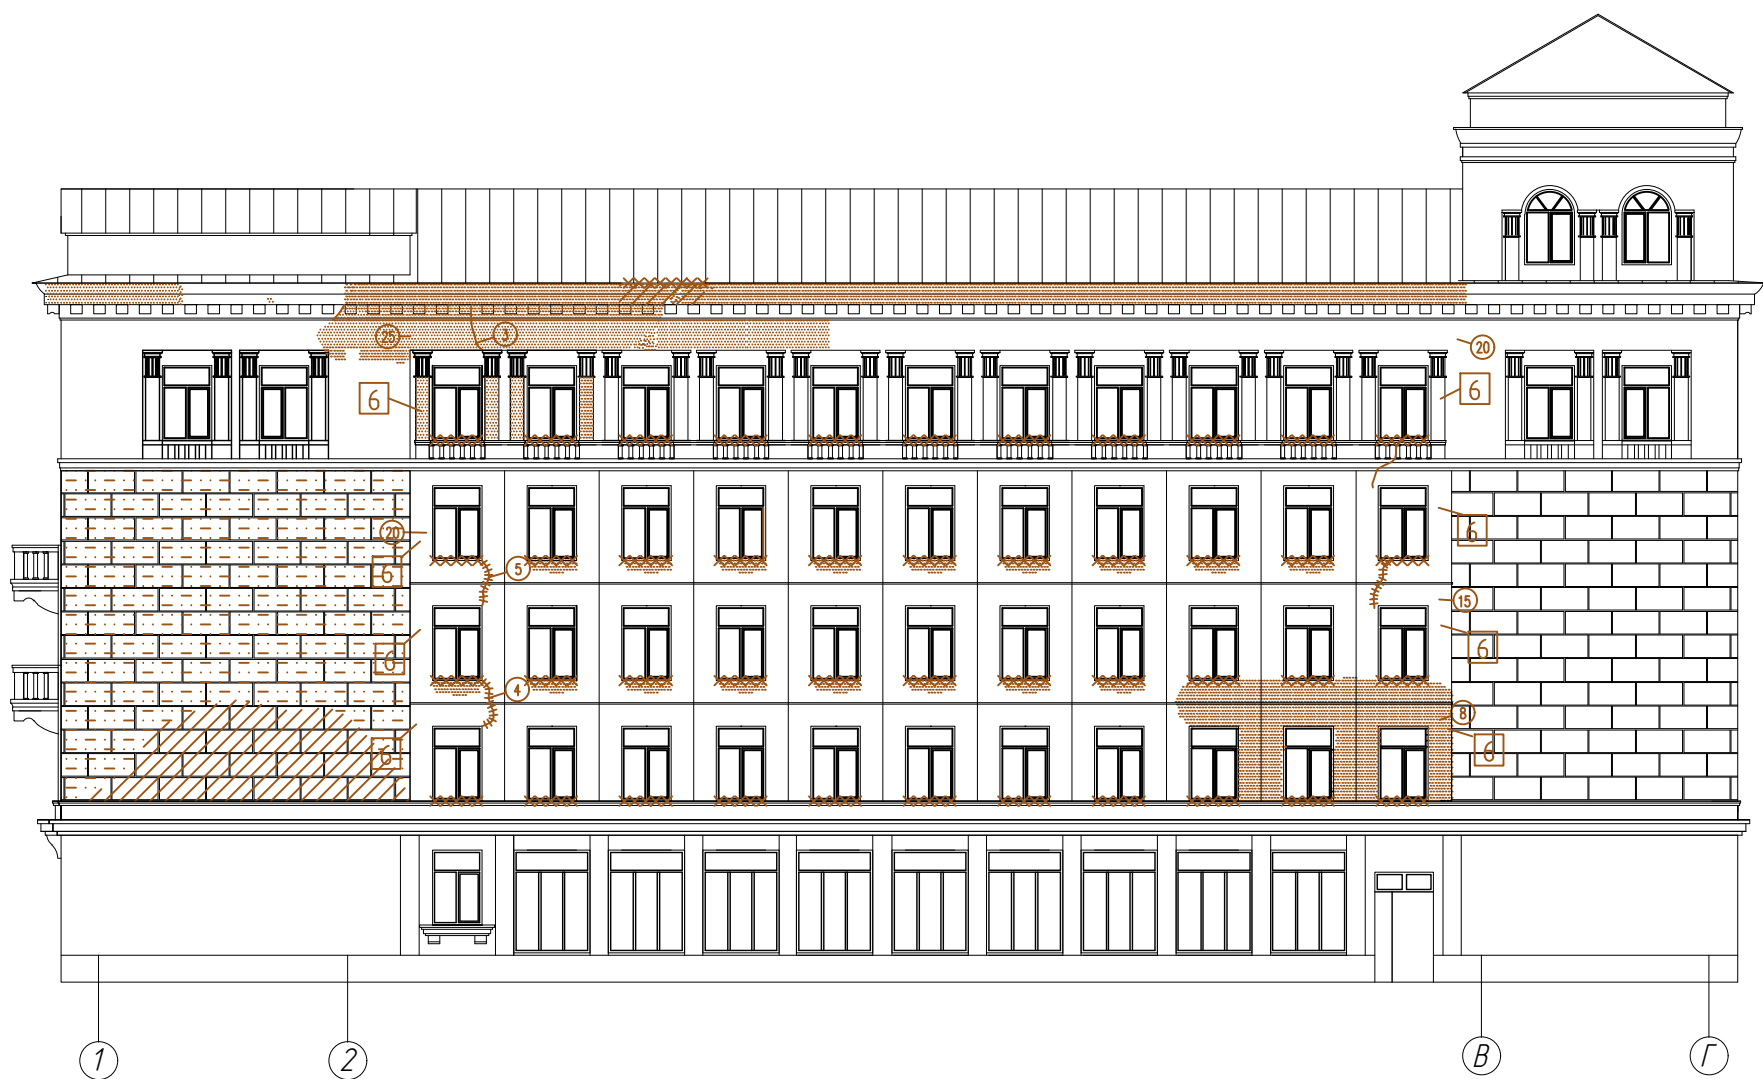
Фасад 1-Г. Схема расположения закладываемых проемов. Картограмма дефектов	ООО "фирма "Вис"		
Н.контр.		Работкин		01.22

- Размораживание кладки стен на глубину до 120 мм;
- Размораживание кладки стен на глубину до 250 мм;
- Следы замачивания кладки
- Разрушение штукатурного слоя, оголение кладки (кирпичной или дубовой);
- Замачивание кладки с разрушением декоративного покрытия;
- биологическая коррозия;
- Разрушение защитного слоя, коррозия арматуры рядовых перемычек;
- Трещины в кладке, ширина раскрытия, мм;
- Отсутствие отливов под окнами и на выступающих частях фасада;
- Разрушение защитного слоя и коррозия арматуры консольной плиты на фасадах;
